La manutenzione delle grandi opere

DALLA CULTURA DELLA R&D A UNA COSPICUA SERIE DI CASI APPLICATIVI DI SUCCESSO, CHE DENOTANO LA RAGGIUNTA MATURITÀ DELLE SOLUZIONI DI RINFORZO E MESSA IN SICUREZZA DELLE NOSTRE OPERE D'ARTE, "ASSEDIAE" DAGLI ANNI E DAI CARICHI VEICOLARI. STIAMO PARLANDO DEI MATERIALI COMPOSITI E DEI SISTEMI SVILUPPATI E PORTATI IN CANTIERE DA FIBRE NET SEMPRE PIÙ IMPIEGATI, PER ESEMPIO, SULLA RETE ANAS. VI RACCONTIAMO TUTTO IN TRE STORIE TECNICHE AD HOC.

Viadotto Molise II

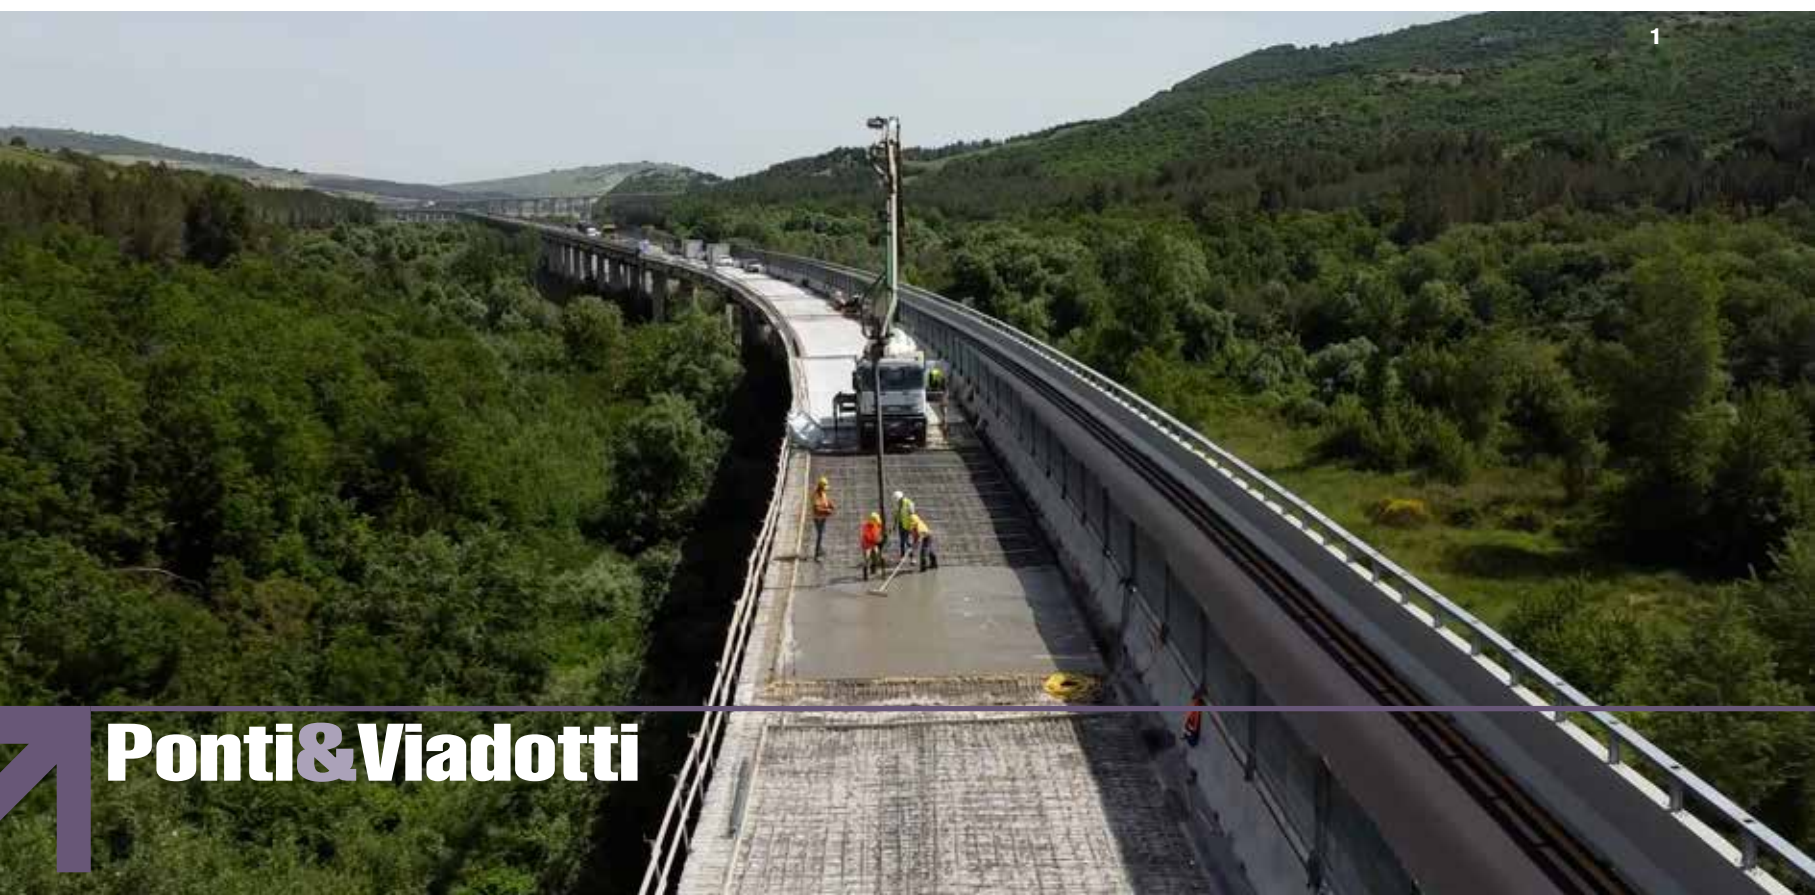
1. SS 647 Fondo Valle del Biferno: la recente riqualificazione del viadotto Molise II

Ma occupiamoci dell'intervento con particolare riferimento alle soluzioni Fibre Net (linee tecniche Struttura, Integra e Acqua, prodotti rispondenti ai requisiti richiesti dai principali gestori stradali e ferroviari). Dopo demolizione del cordolo e idrodemolizione e perforazione della soletta in calcestruzzo, sono state applicate nuove armature, mentre quelle esistenti sono state trattate con l'impiego di una malta cementizia (Integra Ferro-RF718) dall'elevata adesione alle armature metalliche, nonché idonea alla passivazione del ferro soggetto a corrosione. Dopo-

diché, sulla soletta è stato eseguito un getto preceduto dall'applicazione di un promotore di adesione (Integra Special-LT734) e seguito da un getto ulteriore con betoncino cementizio premiscelato fluido-fibrorinforzato con fibre sintetiche ed espansivo in aria (Struttura Fluido-FL475) a cui è stato aggiunto un additivo anti-ritiro (Integra Special-SRA513). Infine, i getti sono stati ricoperti con teli di tessuto non tessuto. Le operazioni successive: posa delle armature del cordolo, posa delle casseforme e getto del calcestruzzo strutturale, previa applicazione di una malta cementizia premiscelata, tixotropica, bicomponente e impermeabilizzante (Acqua scudo CEM-SC601). Il getto dei giunti è stato quindi eseguito con calcestruzzo reoplastico a ritiro controllato confezionato con un legante espansivo superfluido (Integra Lego-LP15). In conclusione, sono state poste in opera le nuove barriere, impermeabilizzata la nuova soletta e steso il tappeto di usura.

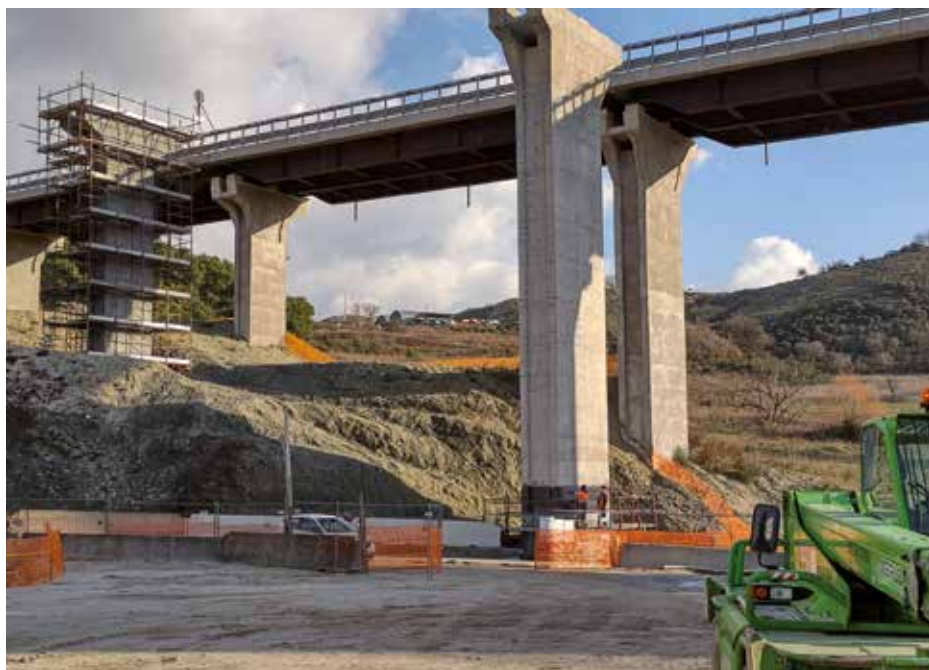
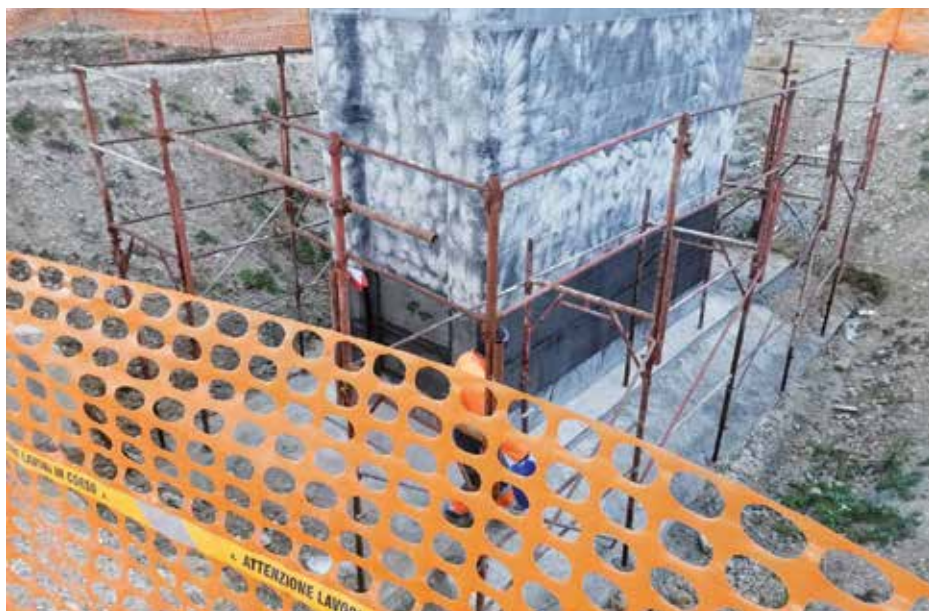
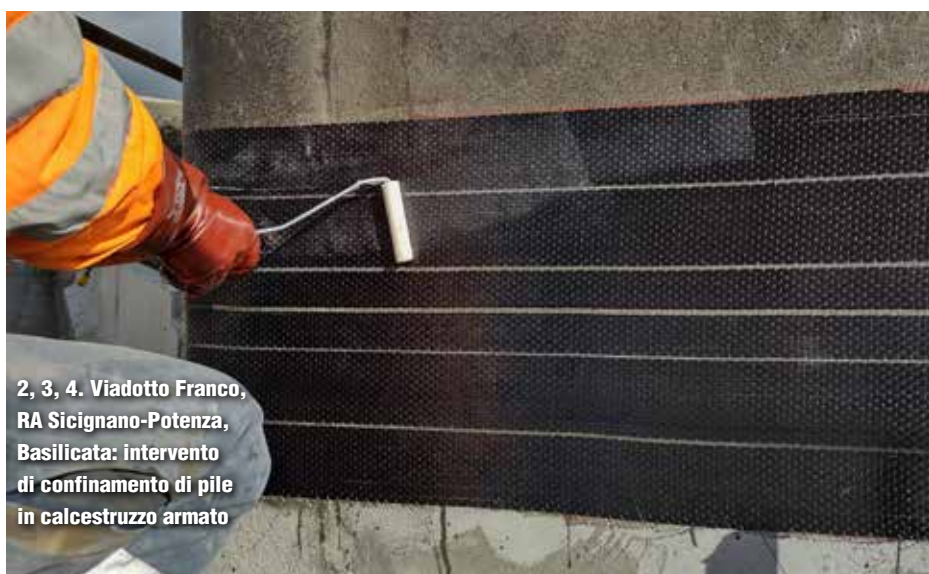
2, 3, 4. Viadotto Franco, RA Sicignano-Potenza, Basilicata: intervento di confinamento di pile in calcestruzzo armato

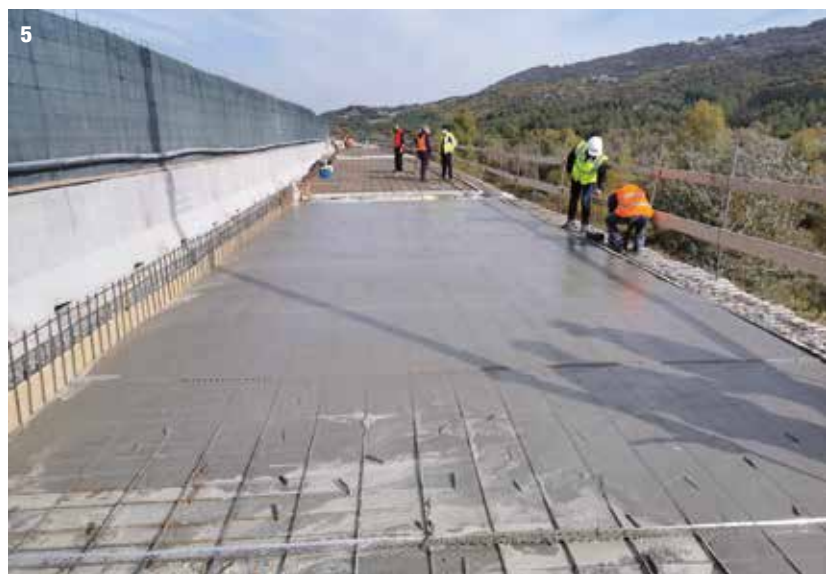
5. Ancora nel cantiere del viadotto Molise II

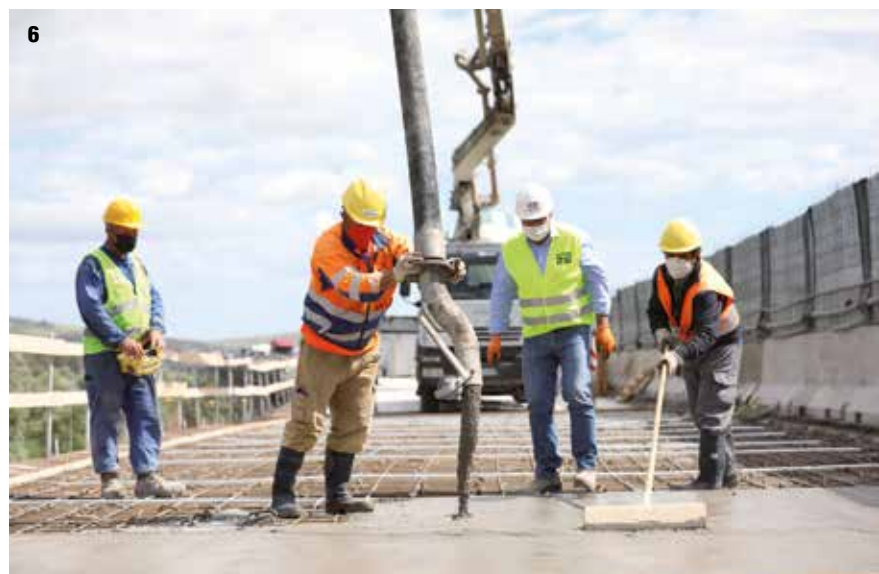
6. Getto di calcestruzzo per la realizzazione della nuova soletta

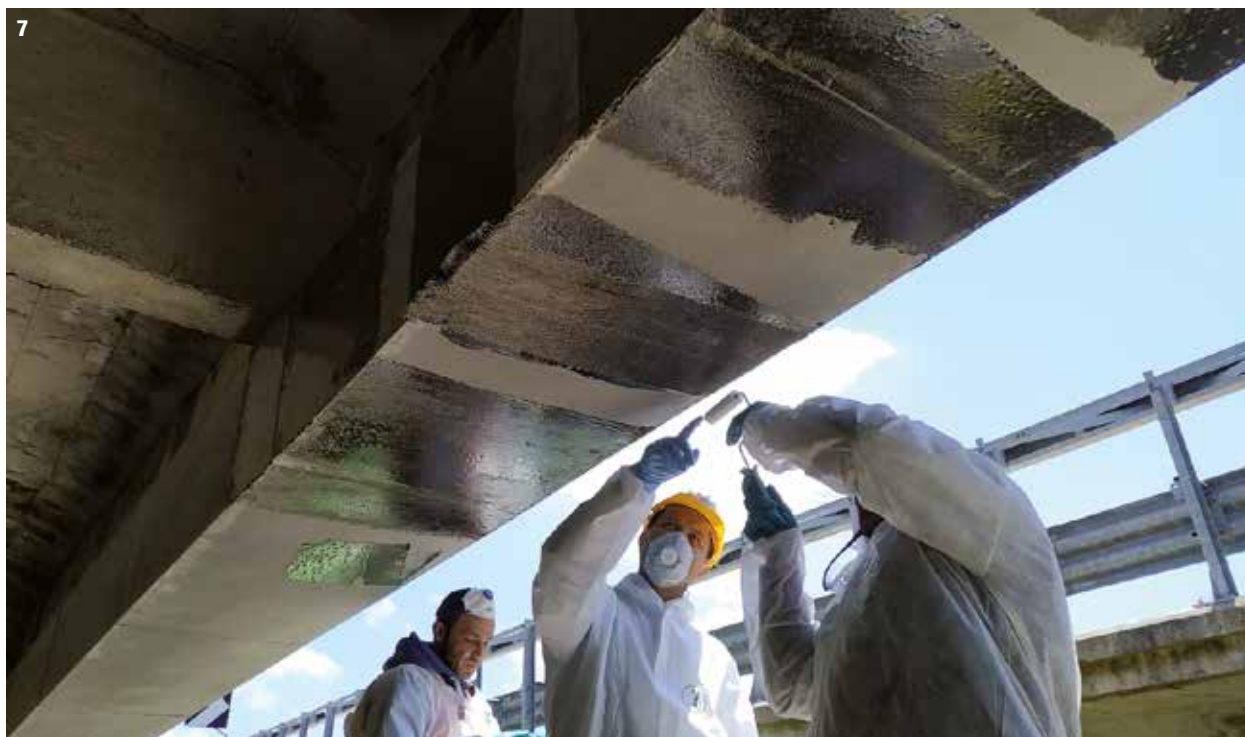
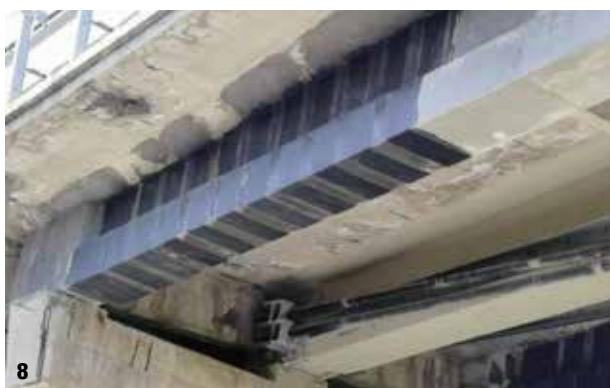
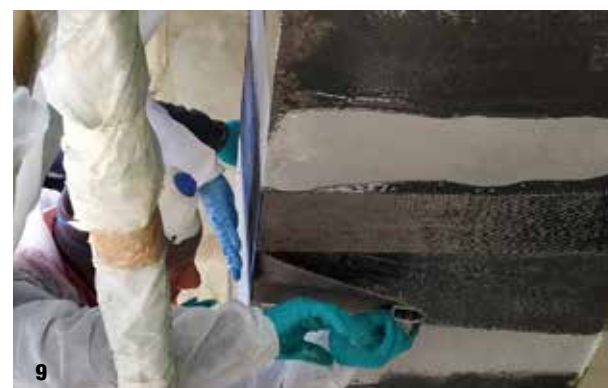
7, 8, 9. Fasciature in fibra di carbonio per il rinforzo del viadotto Cammardà, in Basilicata (intervento 2019)

Il viadotto Cammardà è un impalcato costituito da travi precomprese articolate in una serie di campate scandite da pile di differente conformazione. Su ogni pila poggiano 3 travi con sezione a T rovesciata. In alcune campate, spiegano gli specialisti di Fibre Net, si è resa necessaria la riparazione delle travi precomprese a sezione variabile poste all'esterno dell'asse stradale, ovvero le travi di bordo. L'attività, in particolare, ha riguardato il solo rinforzo a taglio delle travi, in modo da incrementarne le caratteristiche strutturali. L'intervento di rinforzo eseguito è consistito nella posa di fasciature in fibra di carbonio FRP (*Fiber Reinforced Polymer*) a intervalli regolari (interas-

se 40/45 cm) e andamento verticale per l'intera superficie di sviluppo delle travi e per un totale di circa 1000 m² di tessuto. Il Sistema Betontex è stato impiegato per le porzioni di travi in prossimità delle pile di appoggio e per un'estensione di circa 400-450 cm da entrambe le parti rispetto all'appoggio stesso. Le fasciature in tessuto unidirezionale in carbonio, larghe 30 cm, sono state posizionate in singolo strato e hanno avvolto ogni trave a T rovesciata per l'intera superficie. La posa è stata eseguita secondo il ciclo di applicazione prestabilito dal sistema, ovvero con un primo strato di primer epossidico e un successivo di resina tixotropica di impregnazione. Per contrastare la "spinta a vuoto" che si genera nel rinforzo e che potrebbe portare al distacco dello stesso dalla trave, sono stati utilizzati elementi di connessione in FRP (*Fiber Reinforced Polymer*). Queste barre parzialmente impregnate con resina sono state posate a intervalli regolari e in asse con la larghezza di ciascuna fasciatura, in corrispondenza del cambio di sezione, consentendo così un'adeguata e corretta adesione del tessuto alla trave e, dunque, assolvendo nel modo migliore alla funzione di rinforzo richiesto.

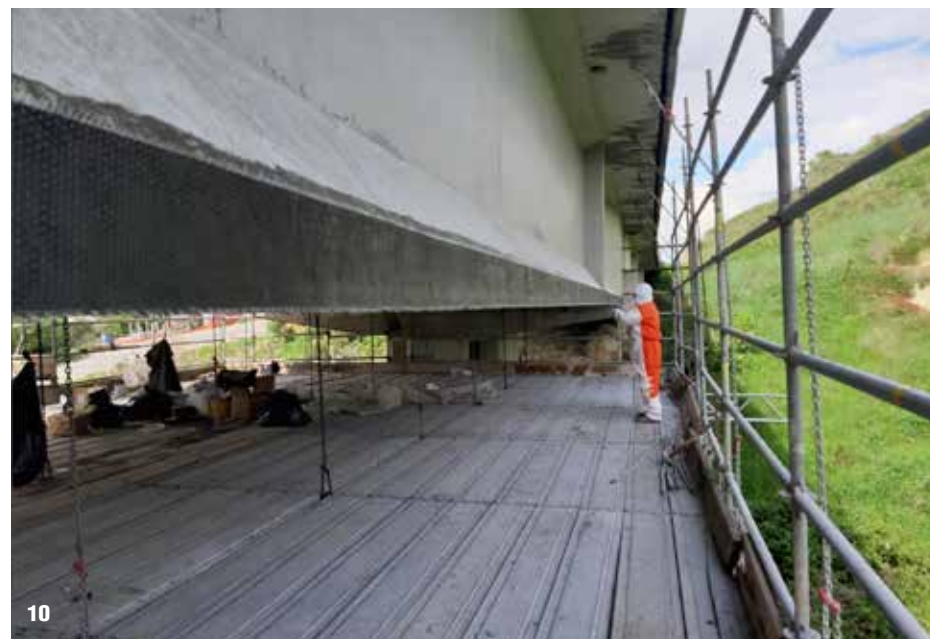
10

I viadotti Gallamara e Cornutello sono costituiti da una serie di campate realizzate da 4 travi in cemento armato pre-compresso con sezione a T con bulbo inferiore, poste a interasse pari a 246 cm, ciascuna con lunghezza pari a 30 m circa. Lo stato di usura dei viadotti ha richiesto un intervento di manutenzione consistito sia nel risanamento del calcestruzzo delle parti centrali nell'intradosso dell'impalcato stradale, sia il rinforzo a flessione delle sole due travi di bordo delle campate in corrispondenza del bulbo inferiore. Per il rinforzo delle travi sono stati impiegati tessuti in materiali compositi, ovvero fasciature in fibra di carbonio FRP (*Fiber Reinforced Polymer*) posate in doppio strato. L'intervento ha riguardato sia la parte inferiore del bulbo delle travi, di larghezza pari a 50 cm, sia entrambe le pareti del bulbo stesso per un'altezza di 15 cm, e ha richiesto l'impiego di circa 500 m² di tessuto in carbonio. Il sistema Betontex è stato impiegato per l'intera lunghezza di ogni trave, mentre la posa delle fasciature in tessuto unidirezionale in carbonio è stata eseguita secondo il ciclo di applicazione prestabilito dal sistema.

10. Manutenzione del viadotto Gallamara (SS 92), ancora una volta intervento Anas

Dopo l'applicazione di primer epossidico e successivo strato di resina tixotropica di impregnazione, le fasce sono state stese e impregnate con l'ausilio di un "rullo frangibolle" prima di procedere alla stesura di un ulteriore strato di

resina impregnante. A conclusione dell'intervento, un secondo strato di tessuto di carbonio è stato applicato a completa sovrapposizione del primo, come da prescrizione di progetto esecutivo. ■■

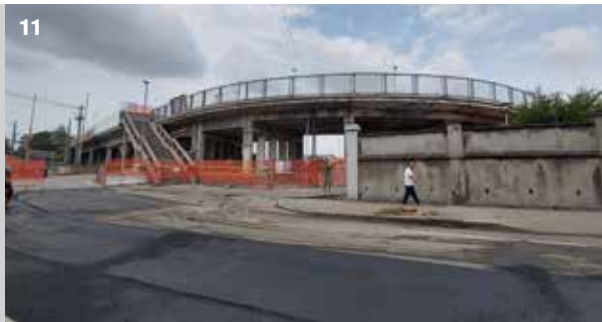
11

11, 12, 13. Lo storico cavalcaferrovia che collega il centro di Novara alla direttrice che porta a Milano sovrappassando la stazione ferroviaria della città piemontese nel 2019 è stato sottoposto a un complesso intervento di "restauro" conservativo

Dalle opere stradali a quelle ferroviarie. Tra le case history "rail" di Fibre Net scegliamo quella riguardante il risanamento strutturale e conservativo di un cavalcaferrovia, a Novara, con materiali compositi in FRP (*Fiber Reinforced Polymer*) con fibre di carbonio. Si tratta di un'opera d'arte storicamente nevralgica per la viabilità urbana, caratterizzata da una geometria con due parti distinte tra loro: una porzione in rettilineo, lato Novara, costituita da un impalcato continuo a struttura iperstatica, e un tratto, lato Milano, contraddistinto da una successione di campate isostatiche che realizzano una curva rampante. L'opera, la cui costruzione risale al 1930, ha manifestato evidenti segni di dissesto, causati anche dall'assenza di un'ideale impermeabilizzazione. Nel corso del 2018, accertato il degrado della struttura (distacco ed espulsione dei copriferri, carbonatazione e ossidazione dei ferri d'armatura, disgregazione del cemento, persino perdite di sezioni, eccetera), è stato messo a punto un progetto di intervento di restauro e rinforzo dell'opera, per un'estensione di circa 300 m, commissionato da Trenitalia (Gruppo FS Italiane) e progettato da Mercitalia Shunting & Terminal, società sempre del gruppo. L'intervento vero e proprio è stato eseguito da Notari Srl Costruzioni Speciali nel 2019, i sistemi Fibre Net sono stati posati da F.Ili B. System Srl. L'intervento di rinforzo strutturale ha previsto di realizzare un incremento della capacità resistente attraverso la posa in opera di barre integrative di armatura e, soprattutto, attraverso l'utilizzo di sistemi compositi in fibra di carbonio FRP (*Fiber Reinforced Polymer*) applicati sulle travi di impalcato del cavalcaferrovia con l'obiettivo di aumentarne sia la resistenza a flessione che quella a taglio. Il sistema Betontex è stato impiegato sia in forma di lamine in CFRP sia tramite l'incollaggio di tessuto CFRP, applicato su tutte le campate isostatiche del cavalcaferrovia per un totale di 14 campate, ciascuna costituita da 6 travi fuori spessore, con un impiego di circa 1000 m di lamina di carbonio. L'intervento di rinforzo a flessione ha invece previsto la posa di lamine FB-G14L-HM10 (larghezza 100 mm): 2 lamine affiancate sono state posizionate all'intradosso e 2+2 lamine sulle facce laterali delle travi. Per rinforzare a taglio le travi e allo stesso tempo migliorare la tensione di adesione tra lamina e supporto sono state quindi eseguite fasciature trasversali in tessuto unidirezionale in carbonio Betontex FB-GV320U-HM.
